## Alerte sécurité

Information aux propriétaires et utilisateurs des mousquetons de type CAMP de marque Woody Valley et en général aux propriétaires et utilisateurs de mousquetons en zical (alliage d'aluminium).

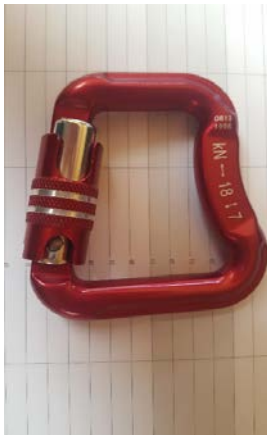
Selon un rapport d'expertise Slovaque ([voir document joint ici](#)) rédigé suite à la rupture d'un mousqueton de type CAMP et de marque Woody Valley, il semble que la conception de ce matériel soit en cause. Le jeu fonctionnel au niveau du doigt d'ouverture qui permet à celui-ci de s'ouvrir et de se fermer aisément induit lorsque le mousqueton est en charge, une très légère flexion à l'opposé sur le corps du mousqueton provoquant un affaiblissement (micro fissures dans le métal) et entraînant à terme sa rupture.

A noter que ce type de mousquetons a été commercialisé sous d'autres noms de marques de parapente. Il existe aussi trois modèles apparemment identiques mais dont la résistance indiquée sur le mousqueton est soit de 18 KN soit de 20 KN ou soit de 21 KN.

Le mousqueton du rapport Slovaque est celui à 18KN.

Pour autant il est très probable que le phénomène d'affaiblissement du mousqueton soit le même peut-être différé dans le temps.

**Utilisateurs de ce type de mousqueton, si vos mousquetons ont plus de 500 heures d'utilisation ou 5 ans nous vous invitons à les remplacer immédiatement. Si vous ignorez leur historique changez les aussi.**
